Descripción del Accidente

Análisis de Causalidad

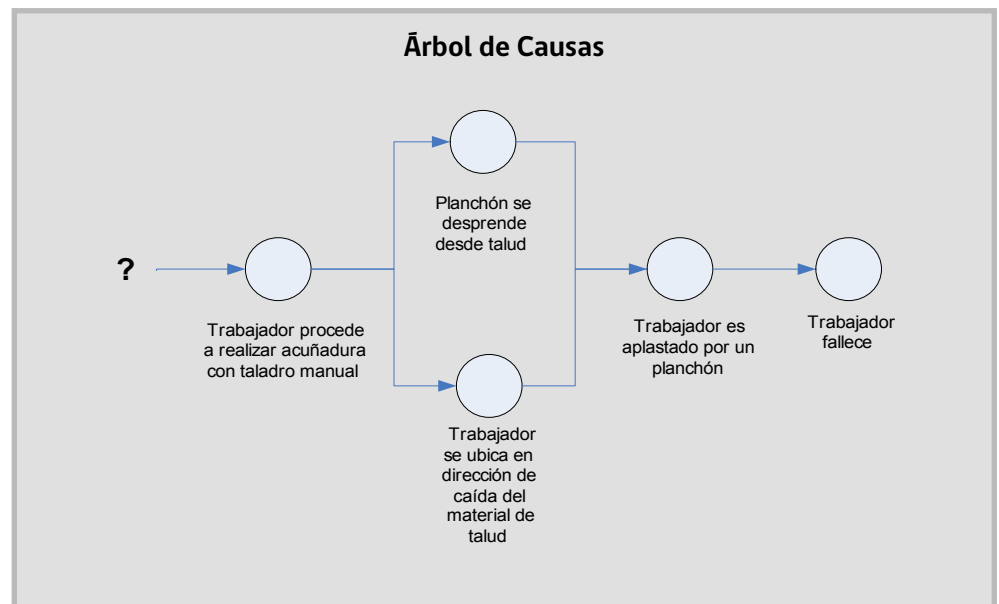
El trabajador se encontraba acuñando con la excavadora, cuando se baja de la maquinaria y decide cambiar la forma de realizar esta labor y comienza acuñar manualmente sobre un montículo en la frente del rajo principal, pese a que su empleador le indicó en tres ocasiones que desistiera de

su actuar y acuñara con la pala de la excavadora, haciendo caso omiso, el trabajador continuó realizando la cuñadura de forma manual, fue ahí cuando en forma violenta y rápida el trabajador fue alcanzado por la caída de un planchón de la caja, perdiendo la vida en forma inmediata.

Material desprendido de talud

Aplastamiento

- Planificar siempre el desarrollo de trabajos de acuñadura en general, considerando los riesgos de caída en todas las etapas.
- Verificar las condiciones del terreno y los trabajos que ahí se realicen.
- Elaborar programas de acuñadura, reforzamiento y fortificación cada vez que sea necesario.
- Capacitar e instruir a todo el personal sobre los riesgos y procedimientos al ejecutar esta labor.
- Supervisión constante.
