### Descripción del Accidente

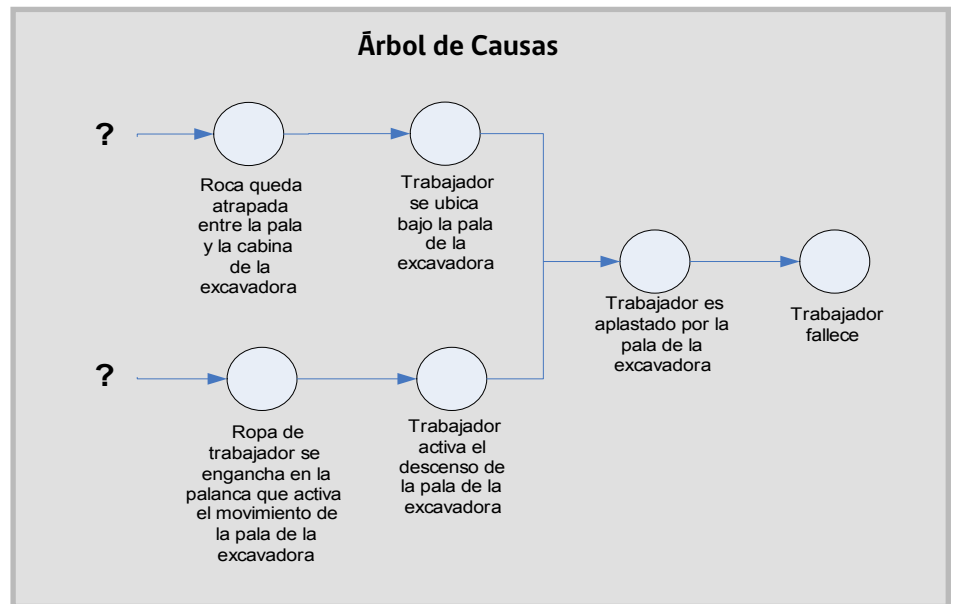
El trabajador se encontraba realizando extracción de mineral al interior de la mina con una excavadora, al momento de levantar la pala cargada, cae una roca entre la pala y la cabina de la maquinaria, el operario se levanta de su

puesto e intenta sacar la roca del lugar, al hacer esta maniobra se engancha la ropa del trabajador en la palanca activando y dejando caer la pala, lo cual produce atrapamiento del trabajador y su muerte inmediata.

Pala de excavadora

Aplastamiento

- Los trabajadores que desarrollan trabajos en maquinarias deben contar con información clara, precisa y oportuna; deben estar informados de los riesgos que implique este tipo de labor, los procedimientos correctos y seguros que ha diseñado la empresa para el desarrollo de trabajos en extracción de mineral con excavadora, y las medidas preventivas que deben siempre aplicarse en estos casos.
- Al bajarse el operador de la maquinaria, ésta no debe quedar en movimiento.
- Realizar una planificación en el trabajo con supervisión constante.
