Descripción del Accidente

Análisis de Causalidad

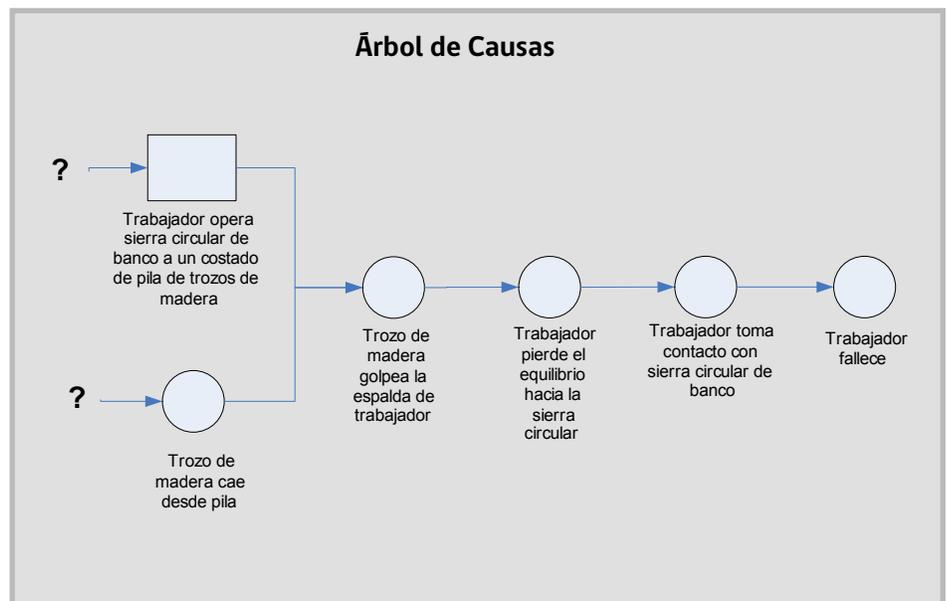
El trabajador se encontraba operando una sierra circular, momento en el cual cae un trozo de madera de álamo que estaba ubicado en ruma, golpeando el costado derecho de la espalda del trabajador cayendo este sobre sierra circular que se encontraba en operación, lo cual provocó la muerte en forma inmediata.

Agente de accidente:

Sierra circular banco

Tipo de accidente:

Contacto con

- El apilamiento de trozos de madera debe ser en un lugar seguro, sobre superficie estable sin calzos y ordenados, donde no se obstaculice el puesto de trabajo y permita un fácil acceso para los trabajadores.
- Las sierras circulares de banco no se ubicarán a las distancias inferiores a tres metros del borde de los forjados, con la excepción de los que estén efectivamente protegidos (redes o barandillas, petos de remate, etc.).
- Las máquinas estarán colocadas en zonas que no sean de paso y además bien ventiladas, no se deben ubicar sobre lugares encharcados, para evitar también los riesgos por caídas y contactos eléctricos.
